Bijlage 4 Overzicht afgevalen bouwstenen per dijkzone

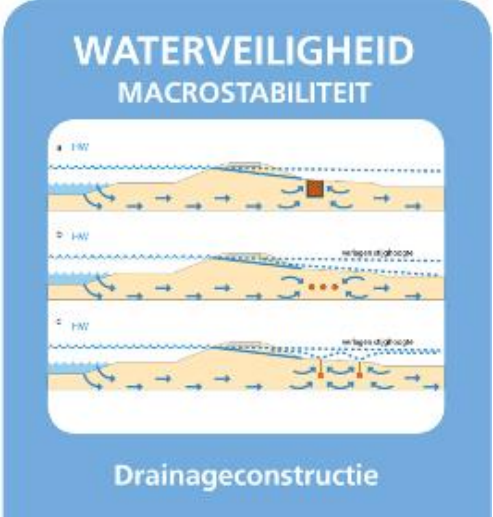
Afgevalen bouwsteen	Argumentatie
<p>Drainageconstructie (M5/P4)</p>

<p>Dit is geen zelfstandige oplossing voor het stabiliteitsprobleem op deze locatie. Het zal altijd met een grondplossing moeten plaatsvinden en de ruimtewinst is beperkt. Bij de woningen en batterijopstelplaats is deze bouwsteen moeilijk inpasbaar. Ook is deze bouwsteen relatief duur en ongewenst vanuit beheer, vanwege de grote beheerinspanning.</p>
<p>Zelfstandig waterkerende constructie (M6)</p>

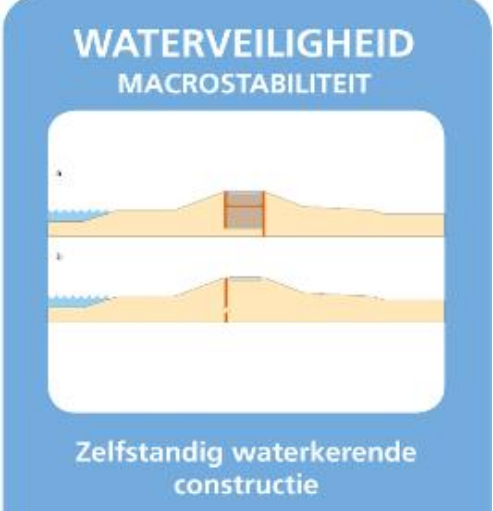
<p>Deze bouwsteen is in de toekomst moeilijk uit te breiden is en is erg duur.</p>

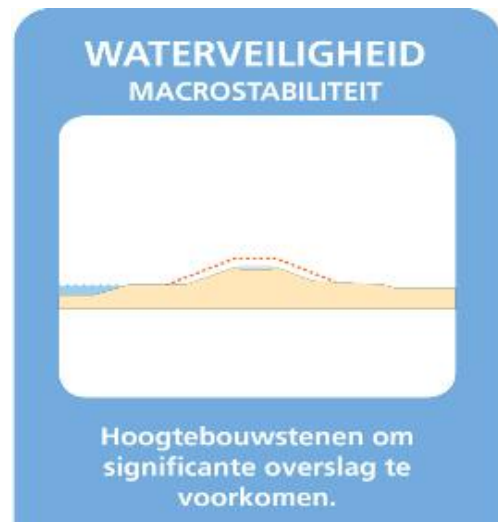
Hoogte bouwstenen om overslag te beperken (M8)

Deze vallen af, want er is al overhoogte en deze bouwsteen lost daarom het probleem niet op.

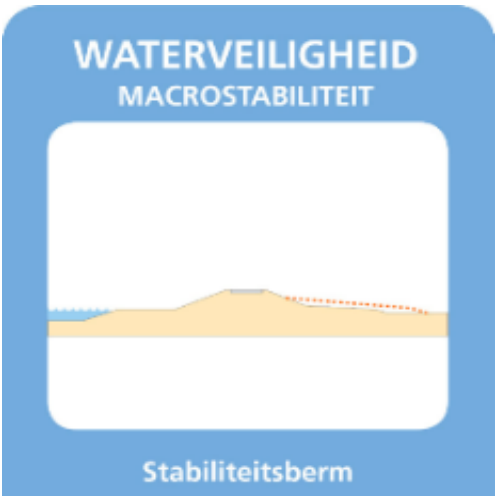
Afgevalen bouwsteen	Argumentatie
<p>Stabiliteitsberm (M1)</p>

<p>De gracht en sloot moeten vanwege de cultuurhistorische waarde op de huidige locatie worden behouden. Daardoor is het verbreden van de berm niet mogelijk;</p>
<p>Drainageconstructie (M5/P4)</p>

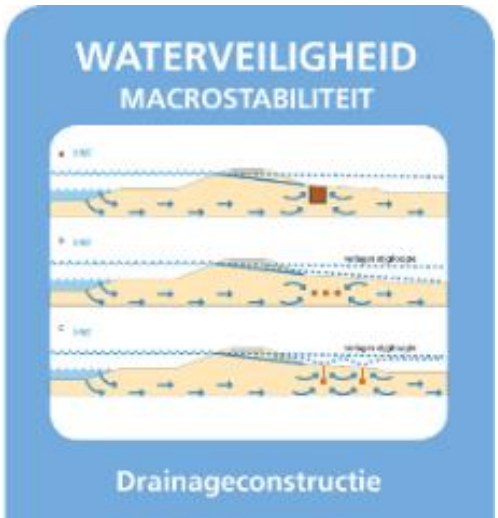
<p>Als zelfstandige oplossing voor het stabiliteitsprobleem voldoet de drainage niet.</p>

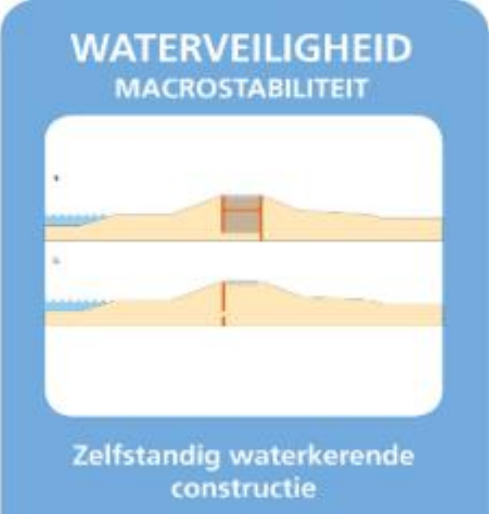
<p>Zelfstandig waterkerende constructie (M6)</p>

<p>Alleen kansrijk voor kleinschalige toepassing (maatwerk) waar aan beide zijden geen ruimte is.</p>
<p>Horizontale berm binnendijks (P1)</p>

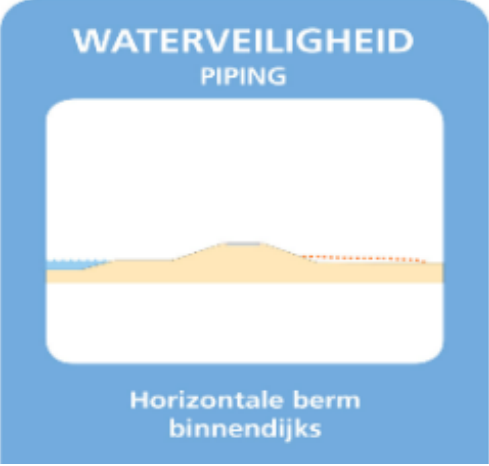
<p>De gracht en sloot moeten vanwege de cultuurhistorische waarde op de huidige locatie worden behouden. Daardoor is het verbreden van de berm niet mogelijk;</p>

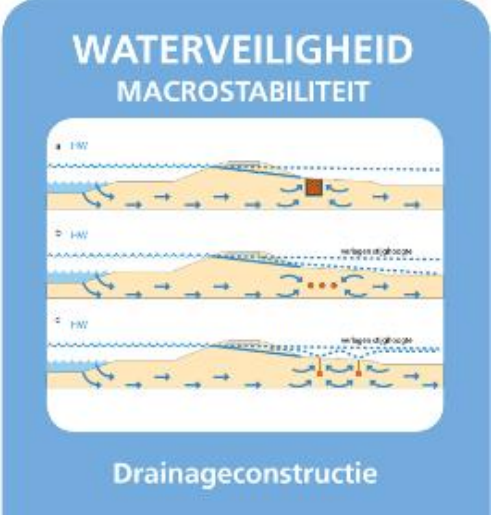
Afgevalen bouwsteen	Argumentatie
<p>Drainageconstructie (M5/P4)</p>

<p>Deze bouwsteen lost niet zelfstandig het stabiliteitsprobleem op. Wel kan hij het piping probleem oplossen en het stabiliteitsprobleem verminderen. De reden om de bouwsteen af te laten vallen is dat de verwachte impact van een drainage constructie groot is. In de huidige situatie is hier al veel kwel. De drainage moet hier fors ontlasten wil dit effect hebben en gezien de lange strekking zal dit een forse belasting zijn op het watersysteem in het achterland. Vanuit ruimtegebruik is de winst dan ook nihil of negatief ingeschat. Bovendien vergt deze bouwsteen een forse extra beheerinspanning.</p>
<p>Zelfstandig waterkerende constructie (M6)</p>

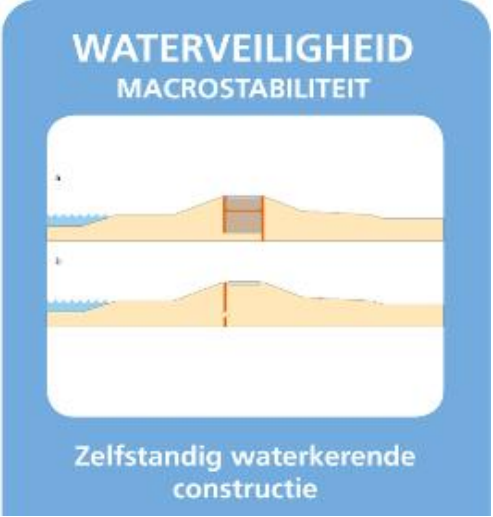
<p>Deze bouwsteen valt af omdat hij in de toekomst moeilijk uit te breiden is en erg duur is.</p>

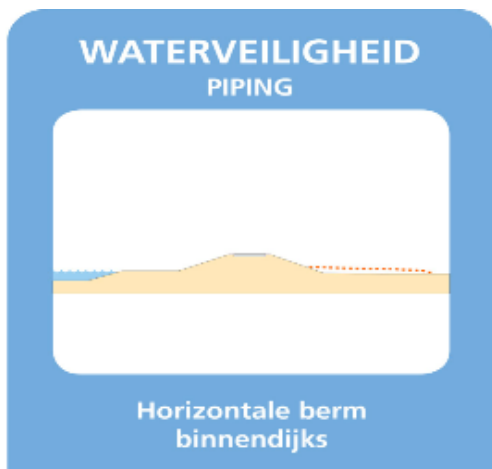
Horizontale berm binnendijks (P1)

Deze bouwsteen valt af omdat uit nadere analyse blijkt dat deze bouwsteen niet realistisch is in verband met de vele bomen die daarvoor zouden moeten worden gekapt.

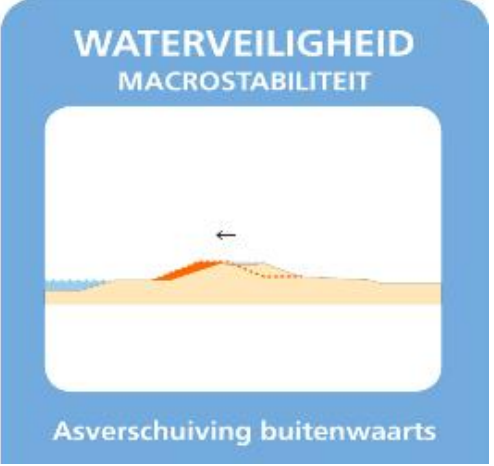
Afgefallen bouwsteen	Argumentatie
<p>Asverschuiving buitenwaarts (M2)</p>

<p>WATERVEILIGHEID MACROSTABILITEIT</p> <p>Asverschuiving buitenwaarts</p>	<p>Deze bouwsteen wordt in deze dijkzone niet kansrijk geacht en is niet nodig omdat er binnendijks voldoende ruimte is.</p>
<p>Zelfstandig waterkerende constructie (M6)</p>

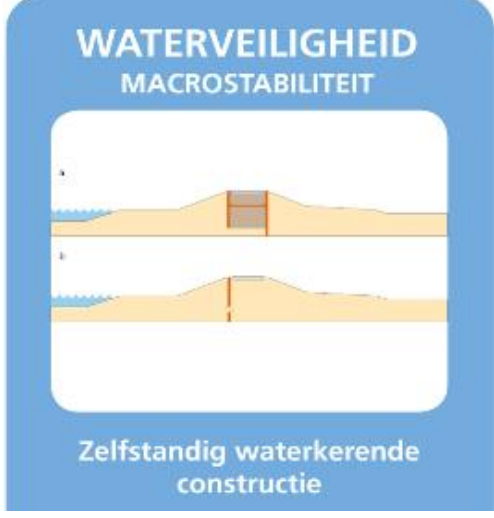
<p>WATERVEILIGHEID MACROSTABILITEIT</p> <p>Zelfstandig waterkerende constructie</p>	<p>Deze bouwsteen valt af omdat hij in de toekomst moeilijk uit te breiden is en erg duur is.</p>
<p>Horizontale berm binnendijks (P1)</p>

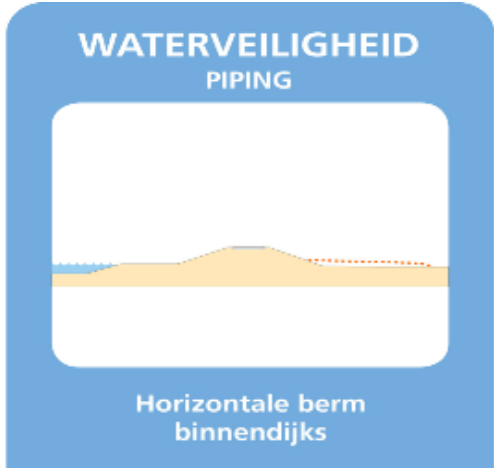
<p>WATERVEILIGHEID PIPING</p> <p>Horizontale berm binnendijks</p>	<p>Deze bouwsteen past niet in deze dijkzone vanwege de grote benodigde omvang van de pipingberm.</p>

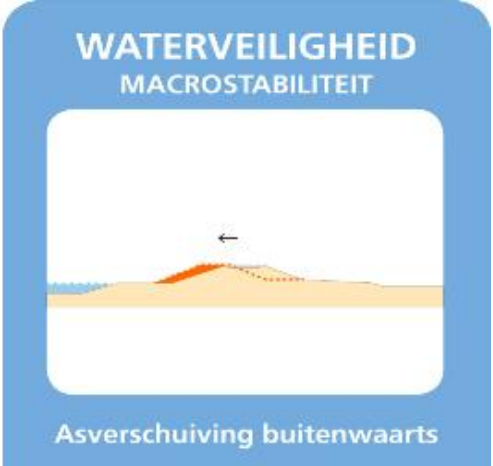
Afgevallen bouwsteen	Argumentatie
<p>Asverschuiving buitenwaarts (door stabiliteitsberm of bredere dijk) (M2)</p>

<p>Deze bouwsteen valt af i.v.m. dat het deels een schaaldijk is en een natuurgebied met geulen langs de dijk. Daarnaast spelen hoge kosten een rol bij het afvallen.</p>
<p>Zelfstandig waterkerende constructie (M6)</p>

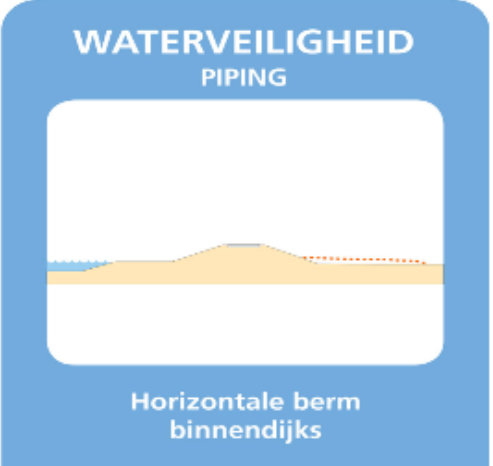
<p>Deze bouwsteen valt af i.v.m. hoge kosten. Hij is alleen kansrijk voor zover hij overlapt met een stabiliteitsberm.</p>

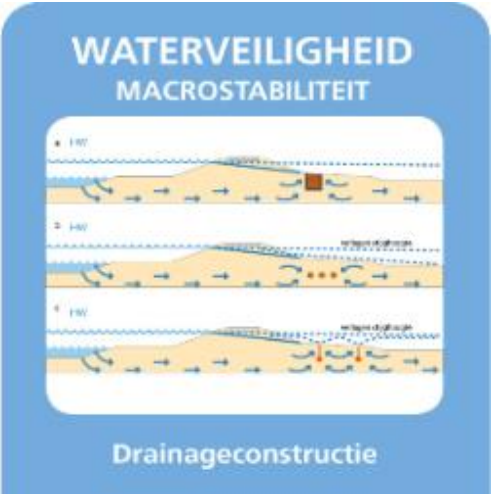
Afgevalen bouwsteen	Argumentatie
<p>Drainageconstructie (M5/P4)</p>

<p>Deze bouwsteen lost het stabiliteitsprobleem niet zelfstandig op.</p>
<p>Zelfstandig waterkerende constructie (M6)</p>

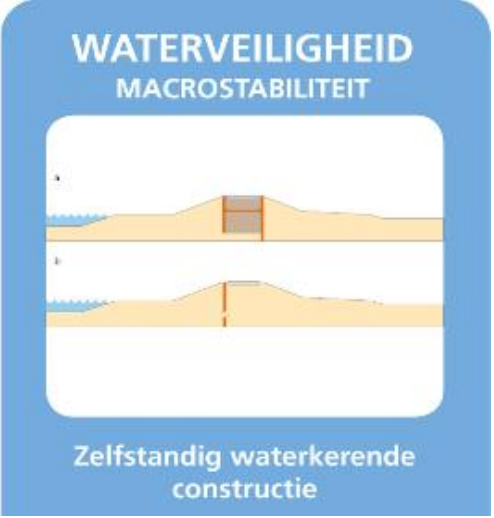
<p>Deze bouwsteen valt af in verband met kosten.</p>

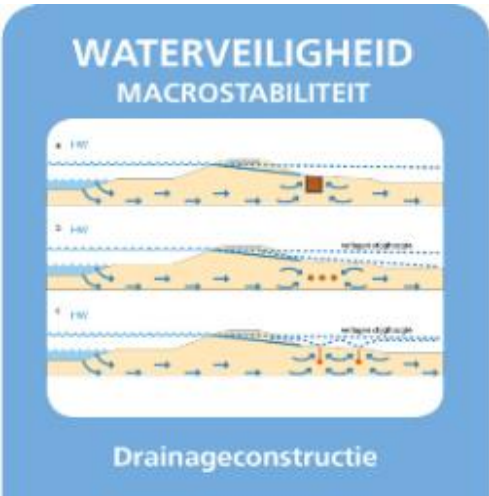
Afgevallen bouwsteen	Argumentatie
<p>Drainageconstructie (M5/P4)</p>

<p>Valt af i.v.m. de beheerbaarheid, robuustheid en uitbreidbaarheid.</p>

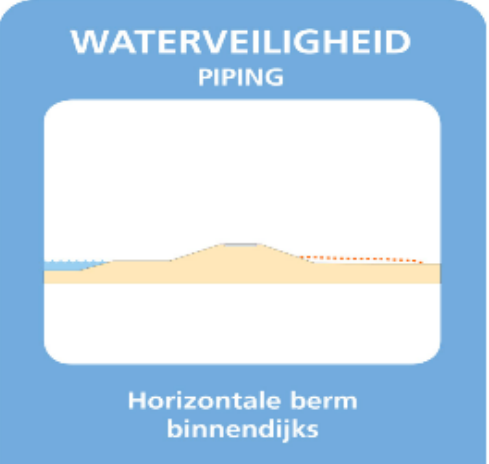
Afgevallen bouwsteen	Argumentatie
<p>Horizontale berm binnendijks (P1)</p>

<p>Deze bouwsteen valt af omdat er een grote pipingberm nodig zou zijn, die moeilijk is in te passen en erg duur is.</p>

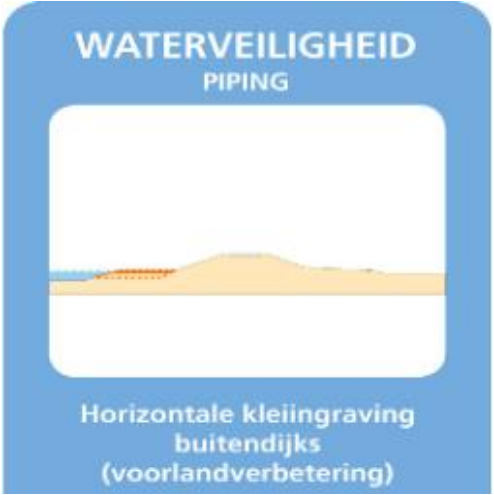
<p>Horizontale klei-ingraving buitendijks (P2)</p>

<p>Deze bouwsteen past fysiek niet, omdat de dijk dicht tegen de rivier aan ligt.</p>
--	---
