Vooronderzoek dijkversterking Stad Tiel

10 oktober 2019

In opdracht van waterschap Rivierenland heeft Tauw een vooronderzoek volgens NEN 5725 en NEN 5720 uitgevoerd op vijf trajecten te Tiel. De vijf verschillende dijktracés van zuid naar noord: Inlaatduiker, Bellevue-Zennewijnen, Stadswallen, Haven en Voorhavendijk.

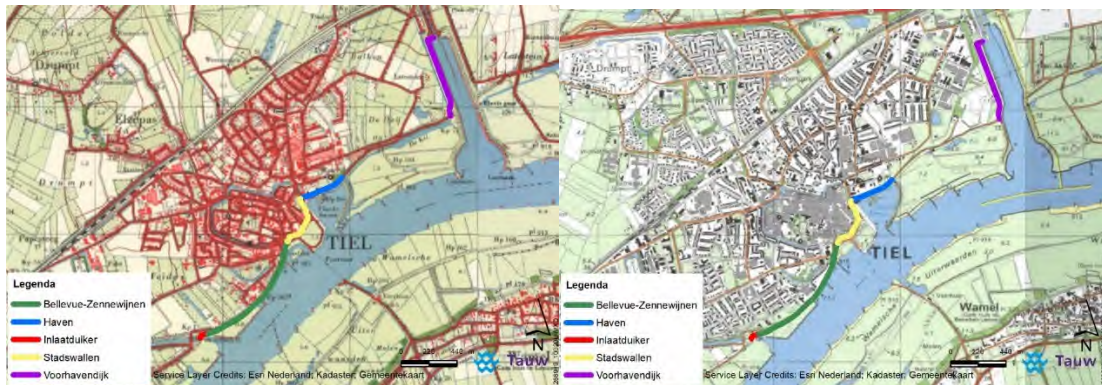
Figuur 2.1 Topografische kaarten onderzoeksgebied uit 1960 (L) en 1990 (R)

Door de jaren heen heeft de stad Tiel zich steeds verder ontwikkeld richting het dijktracé. Waar in 1960 de stad nog op gedegen afstand lag van de trajecten Bellevue-Zennewijnen, Inlaatduiker en Voorhavendijk, zie je dat in 1990 de stad zich verder heeft uitgebreid richting deze dijktracés.

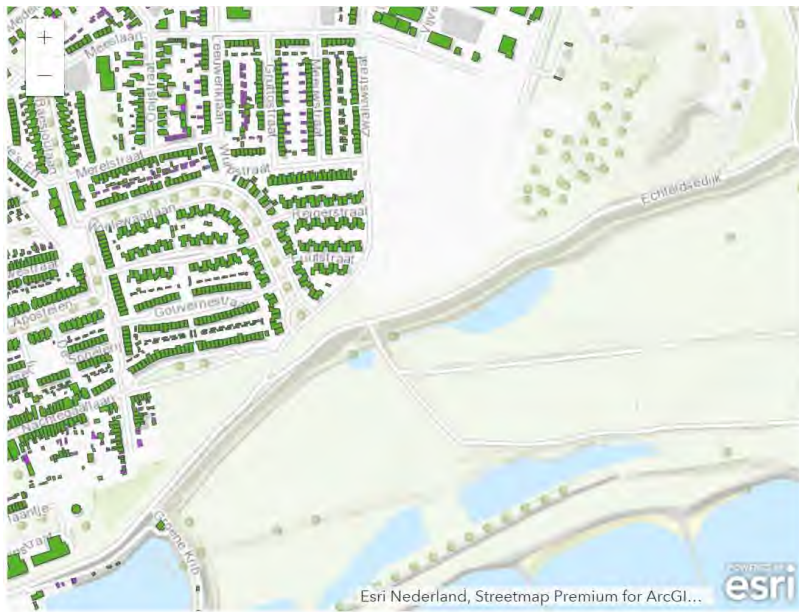
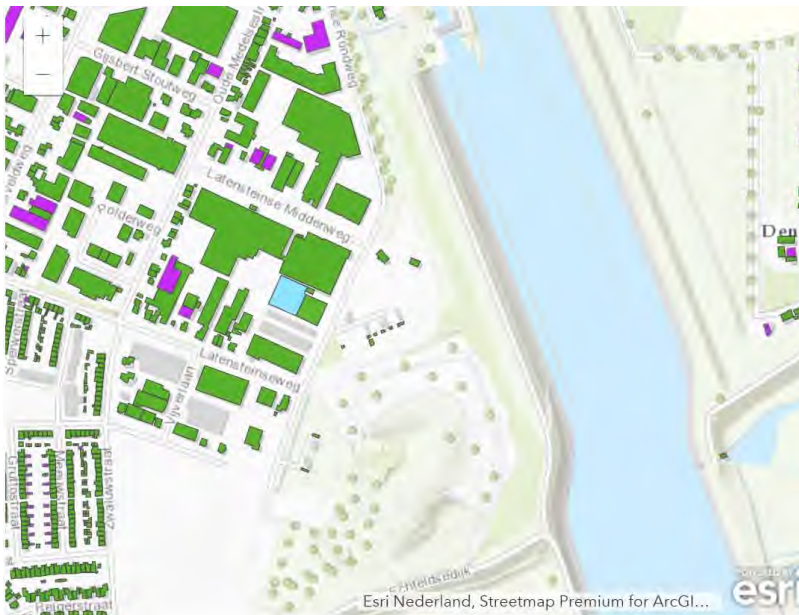
Asbestdakenkaart

| ■ Asbest aanwezig | ■ Gesaneerd / sloopmelding verleend |
| ■ Verdacht, mogelijk asbest aanwezig | ■ Niet verdacht / gesloopt |

Bron: provincie Gelderland
